## **Ingenieurgeologische Stellungnahme AZ 150764-6**

### **BV Regenrückhaltebecken Roche**

hier: Bereichsweise Vertiefung

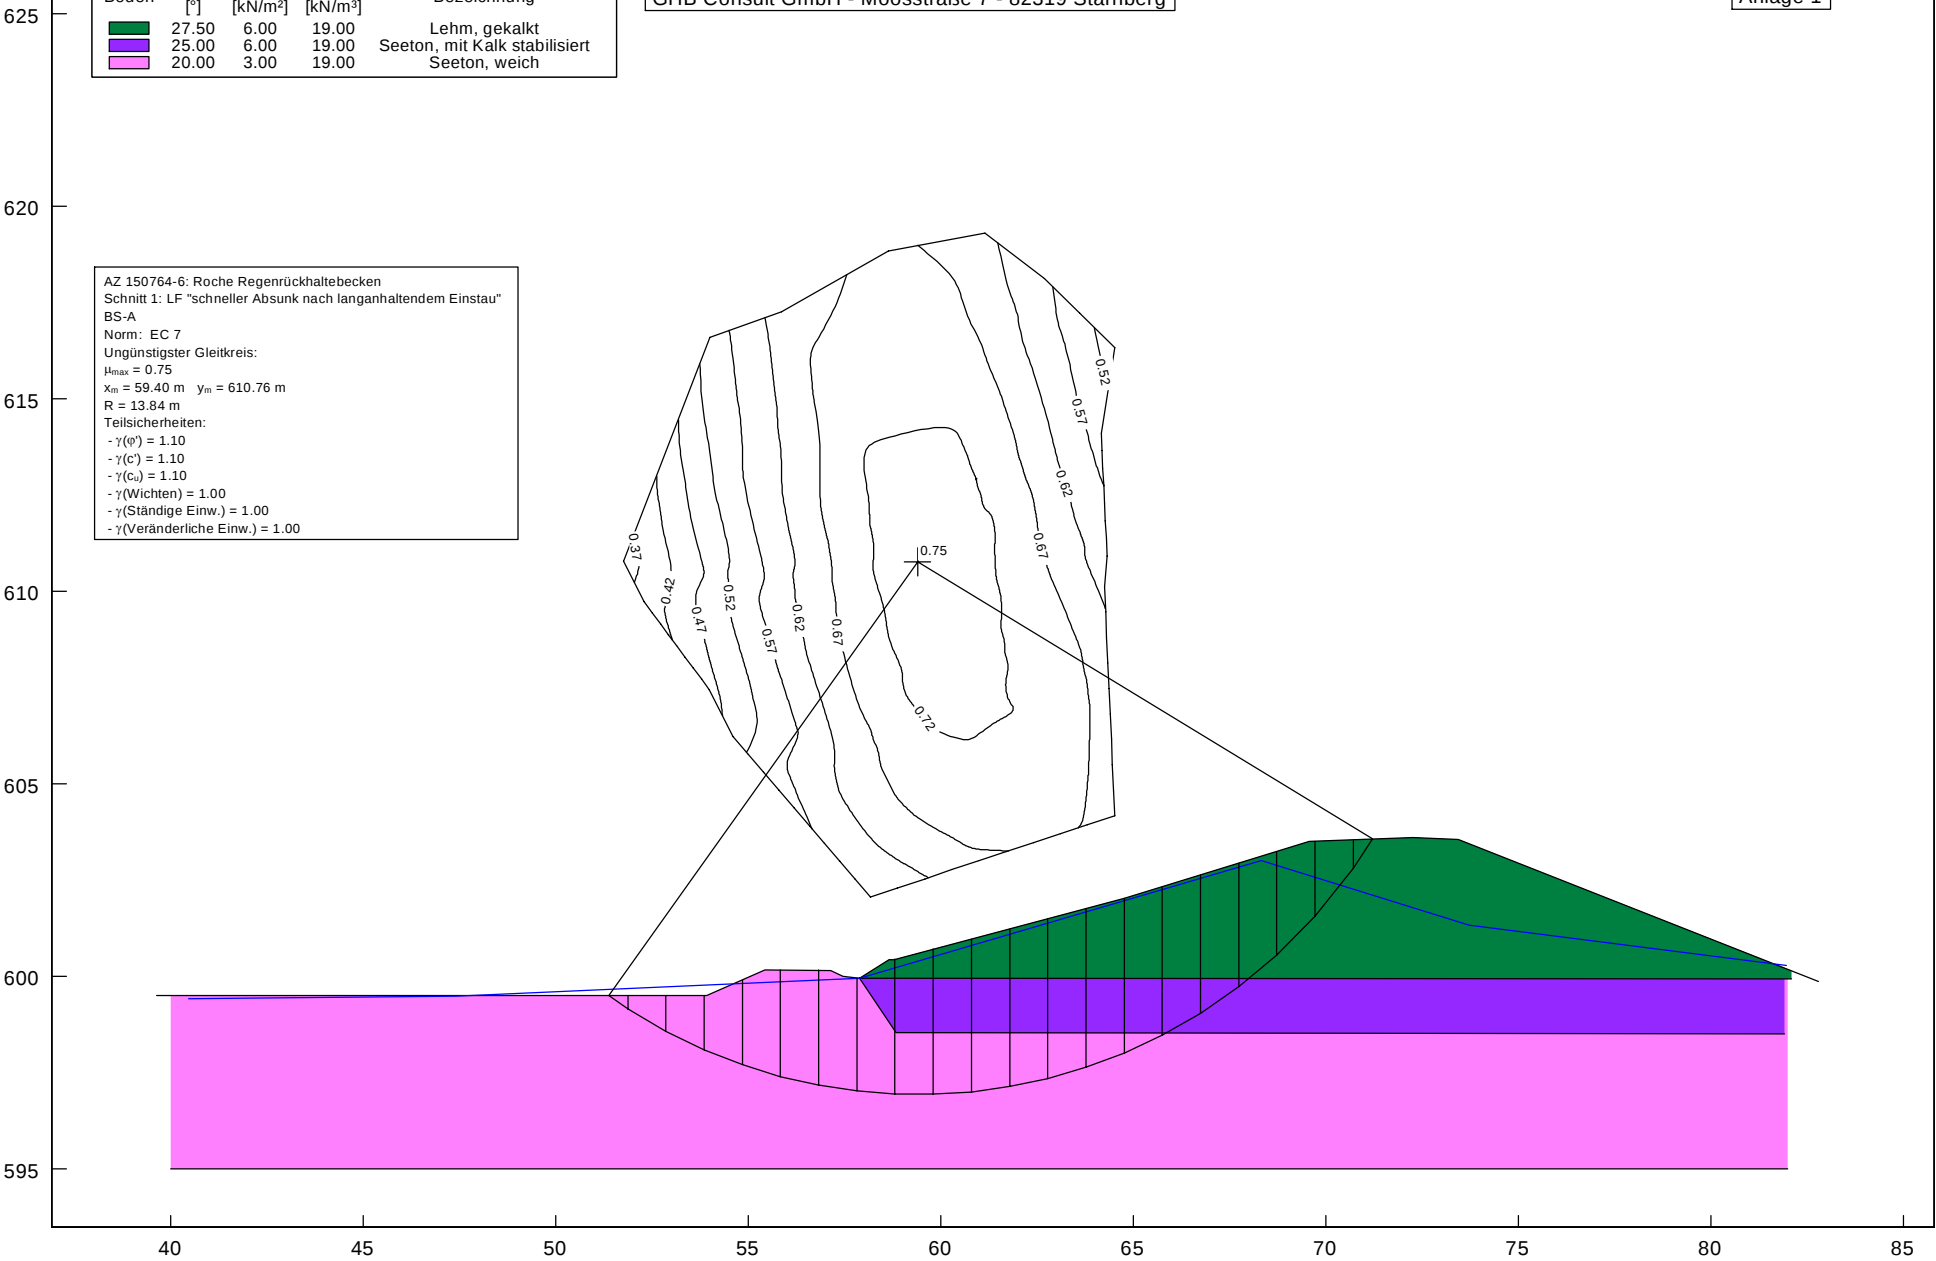
Anlage 1

➔ Hier wurde eine Standsicherheitsberechnung durchgeführt. Maßgeblich ist hier der Lastfall „schneller Absink nach langanhaltendem Einstau“. Der Ausnutzungsgrad

liegt bei  $\mu = 0,75$ . Der Damm ist standsicher. Die anderen Lastfälle müssen nicht neu berechnet werden, da sich auf der Luftseite keine Änderungen ergeben.

AZ 150764-6: Roche Regenrückhaltebecken  
Schnitt 1: LF "schneller Absink nach langanhaltendem Einstau"  
BS-A  
Norm: EC 7  
Ungünstigster Gleitkreis:  
 $\mu_{max} = 0.75$   
 $x_m = 59.40$  m    $y_m = 610.76$  m  
 $R = 13.84$  m  
Teilsicherheiten:  
-  $\gamma(\varphi) = 1.10$   
-  $\gamma(c) = 1.10$   
-  $\gamma(c_d) = 1.10$   
-  $\gamma(\text{Wichten}) = 1.00$   
-  $\gamma(\text{Ständige Einw.}) = 1.00$   
-  $\gamma(\text{Veränderliche Einw.}) = 1.00$
